## 小原家住宅と付属建築物

所在地 千葉県館山市南条 54 番地

建築年 安政 6 年春落成(1860 年) 明治 29 年 (1897 年) 一部を残して建て替え工事

構造 和風建築

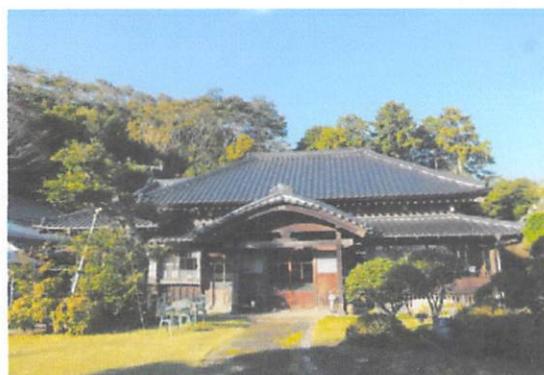
母家 木造平屋建て

正門をくぐり 20m ほど進むと母屋で間口二間奥行き二間強のポーチ付きの玄関がある。

さらに入ると正面の部屋は 8 叠間で安房地方特有の間取りと言われる神棚と仏壇が配置されている。

仏壇の彫刻は龍や獅子の彫刻で南総の彫工初代後藤義光 86 歳の時の作品である。この部屋の東には客間 10 叠奥の間 10 叠が配置され、西側が生活空間の居間 8 叠納戸 8 叠台所等が配置されている。

柱は 140 mm × 140 mm の檜の正目、長押は 135 mm 幅の檜の正目天井は松の炒めや杉の正目材が使われている。壁は聚楽壁、着色剤入り漆喰等で仕上げられている。

奥の間の床柱は楓、床板や違い棚は檜の一枚板、床框は黒檀で、工芸的な書院窓や欄間の透かし彫りの彫刻にも建築主の当時の厚い意図が感じられる。和室の周りには幅 1,200 mm の廊下が配置されガラス窓が周囲を明るくしており、床の高さ 1,000 mm から眺める池や築山を含む庭の景観は自然との融合が図られている。

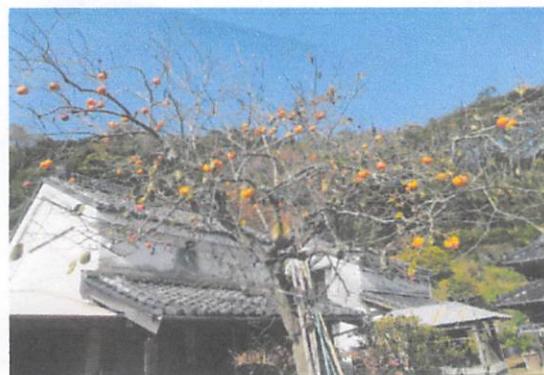
米蔵と文庫蔵 土蔵造り(2階あり)

米蔵は土蔵瓦葺き平屋建てで現在は一般の倉庫として使用している。すぐ横にあった蔵は取り壊され現在は駐車場として建て増しされている。面積は  $26.78 \text{ m}^2$  (8.10 坪) である。文庫蔵は土蔵瓦葺き 2 階建てで内部は木造であるが外部からの防火対策は万全である。面積は  $81.72 \text{ m}^2$  (24.72 坪) ある。そのほかに米蔵への通用口となっていた建物があり床は花崗岩の石張りで馬車でも通れるようになっていたとの事である。農作物はここで計量され屋敷内に入ってきた。すぐ横の部屋は 3 叠間で使用人が住んでいた部屋である。

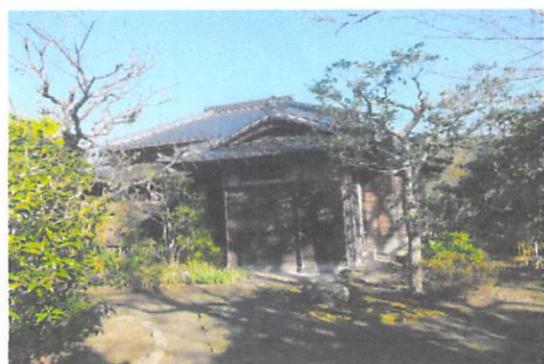
離れ(茶室) 木造平屋建て

離れ（茶室）は木造平屋建て面積 平方メートルで 8 叠と 4.5 叠の二間と縁側、台所、浴室、便所で西向きに配置された建物である。檜造りで床の間は檜に一枚板で作られ壁は聚楽壁である。屋根は寄棟で母屋と同じように瓦葺きだったが母屋と同じ時期に瓦の葺き替え工事を行った。この建物の建築主は小原金治で昭和 2 年～4 年（1928 年～1930 年）に建てられた。平成 5 年映画『赤い鯨と白い蛇』のロケ地となったのがこの建物である。

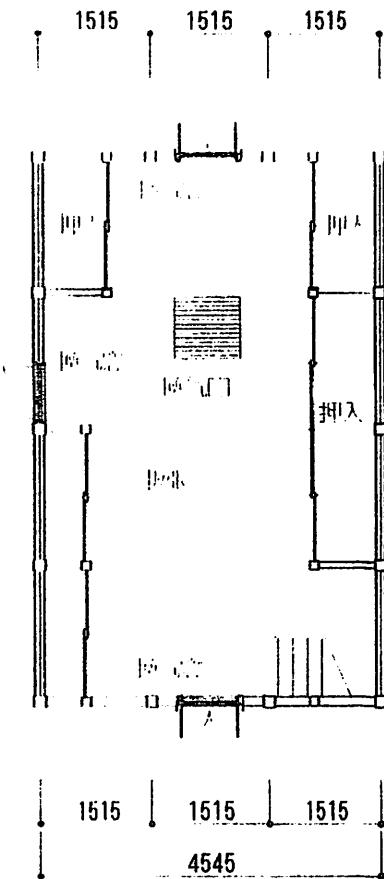
2階平面図

土藏瓦葺2階建

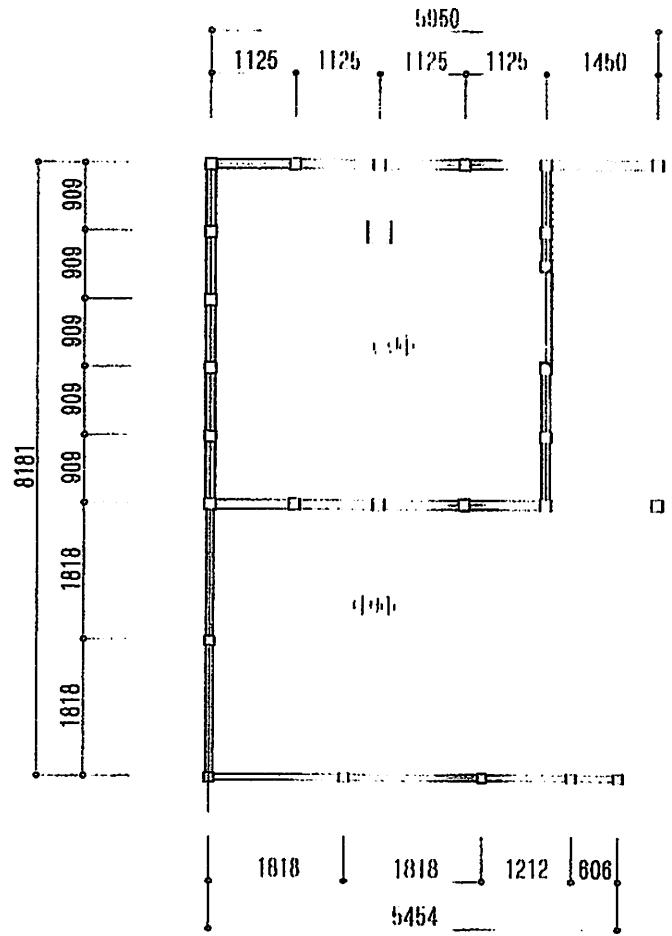
土蔵瓦葺平屋建 & 車庫

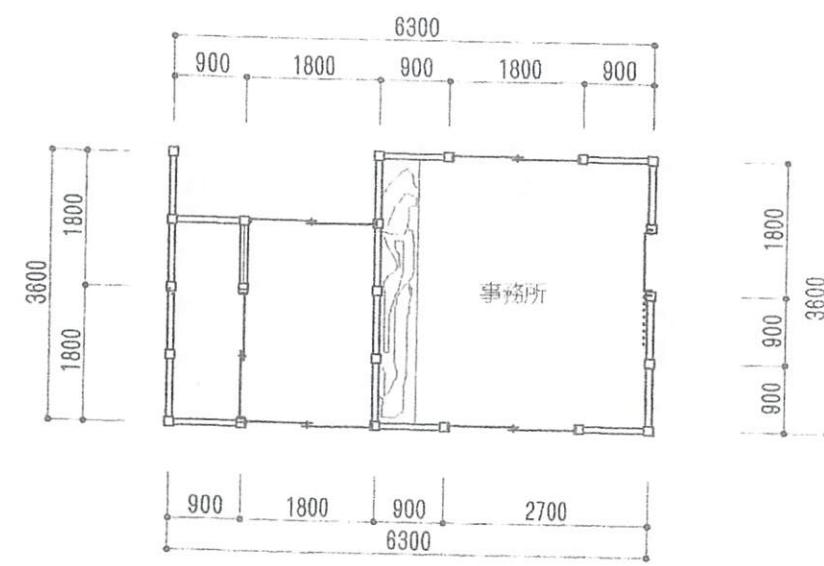
応接兼物置 (勝手口前)
